DEGRADAÇÃO AMBIENTAL NO ESPAÇO URBANO DE RIO PRETO DA EVA – AMAZONAS – BRASIL.

ENVIRONMENTAL DEGRADATION IN THE URBAN SPACE OF RIO PRETO DA EVA – AMAZONAS – BRAZIL

Carla Maria Rodrigues de Lima

Antonio Fábio Sabbá Guimarães Vieira

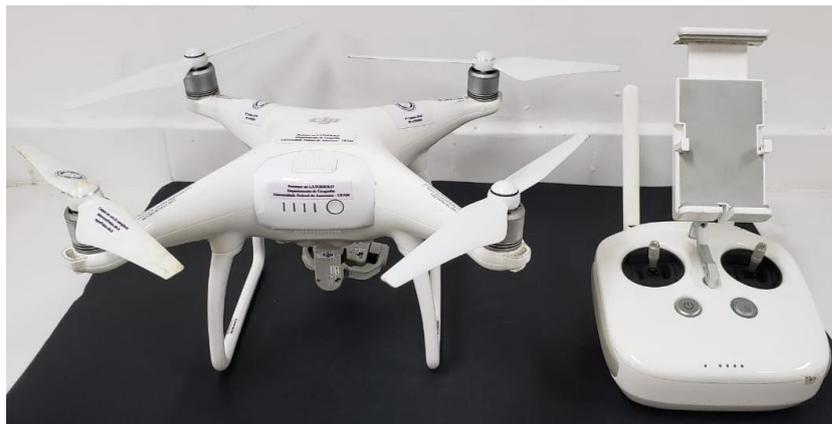
Figura 03 - VANT – Latossolo. Fonte: Os autores (2022).

No caso das voçorocas, após a identificação destas, o monitoramento consistiu no sobrevoo do VANT (**Figura 03**) sobre as incisões no dia 16/12/2019. Para que isso ocorresse de maneira segura era necessário que o espaço aéreo estivesse sem obstáculos, além de condições climáticas favoráveis (sem chuva ou ventos fortes) e com pouca incidência de nuvens. Essa última condição era importante para poder se obter uma boa qualidade das imagens ou mesmo para evitar colisões tanto na hora de decolagem, durante o trajeto e mesmo no momento do pouso.

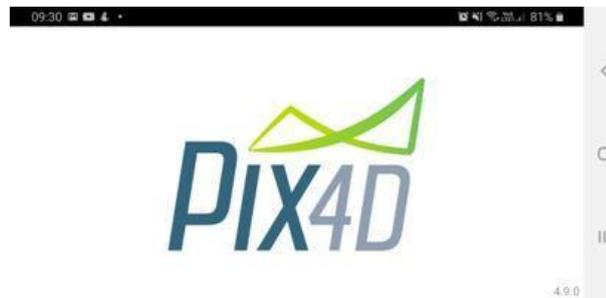
Figura 04 - Interface do Software pronto para o uso. Fonte: PIX4D (2020).

Assim, no Software PIX4D (**Figura 04**) escolhe-se o tipo de *Grid* (**Figura 05**) que nesse caso foi o *Grid Mission*, em seguida determina-se o ângulo da câmera, altitude e porcentagem de sobreposição das imagens (**Figura 06**). Conseqüentemente determina-se a área a ser mapeada (**Figura 07**). Após a inclusão dessas informações, faz-se a verificação dos itens (*Cheklis*) entre o rádio controle e o VANT. Estando todos os itens aferidos, o voo acontece de forma automática. Ao final são geradas as imagens georreferenciadas que depois de inseridas no *Software Agisoft Metashape*, foram tratadas e assim produzidos os modelos MDE e Ortomosaicos.

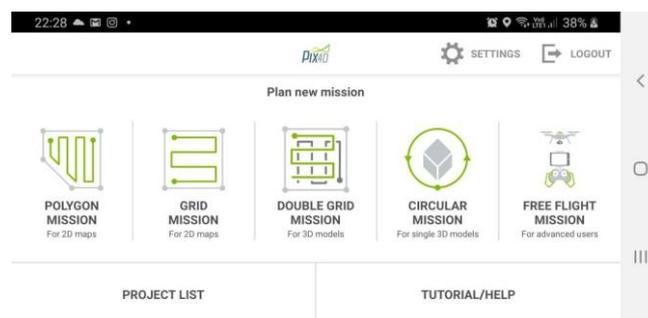
Figura 05 - Interface de escolha do tipo de missão. Fonte: PIX4D (2020).

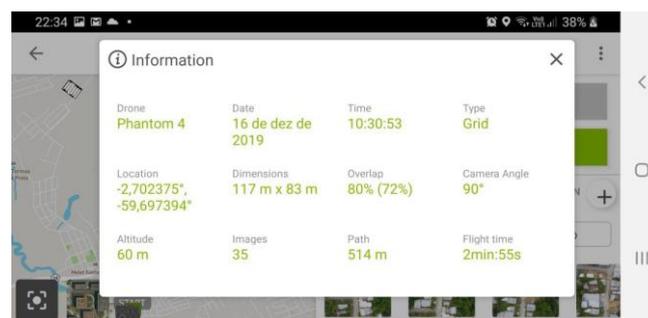
Figura 06 - Informações sobre o plano de voo. Fonte: PIX4D (2020).

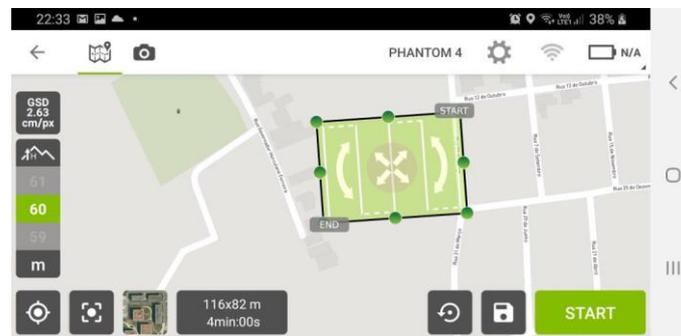
Figura 07 - Área a ser mapeada pelo VANT. Fonte: PIX4D (2020).

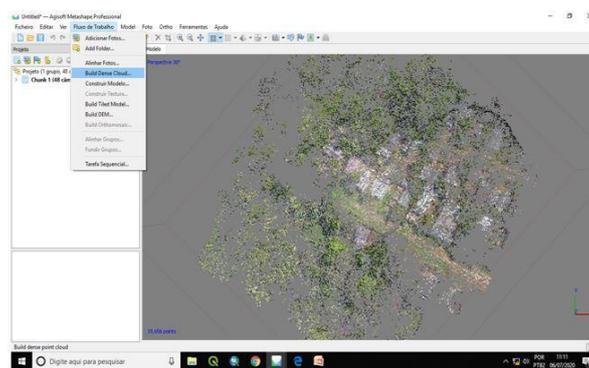
Figura 08 - *Build Dense Cloud*. Fonte: *Agisoft Metashape* (2020).

As imagens do VANT foram processadas no programa *Software Agisoft Metashape*, para elaboração de modelos em 3D das voçorocas. Após estas serem descarregadas no computador e através do *Agisoft*, seguiu-se os seguintes passos, conforme a barra de tarefas de 1 a 9: 1) Fluxo de Trabalho; 2) Adicionar Fotos; 3) Alinhar Fotos; 4) *Build Dense Cloud* (**Figura 08**); 5) Construir Modelo; 6) Construir Textura; 7) *Build Tiled Model*; 8) *Build DEM*; 9) *Build Orthomosaic* (**Figura 09**).

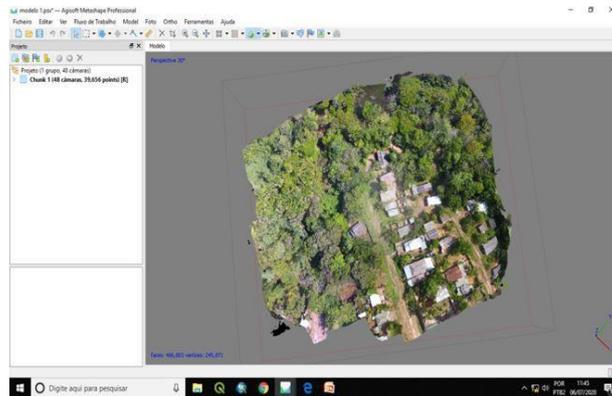
Figura 09 - Construção do Ortomosaico (*Build Orthomosaic*). Fonte : Agisoft *Metachape* (2019).

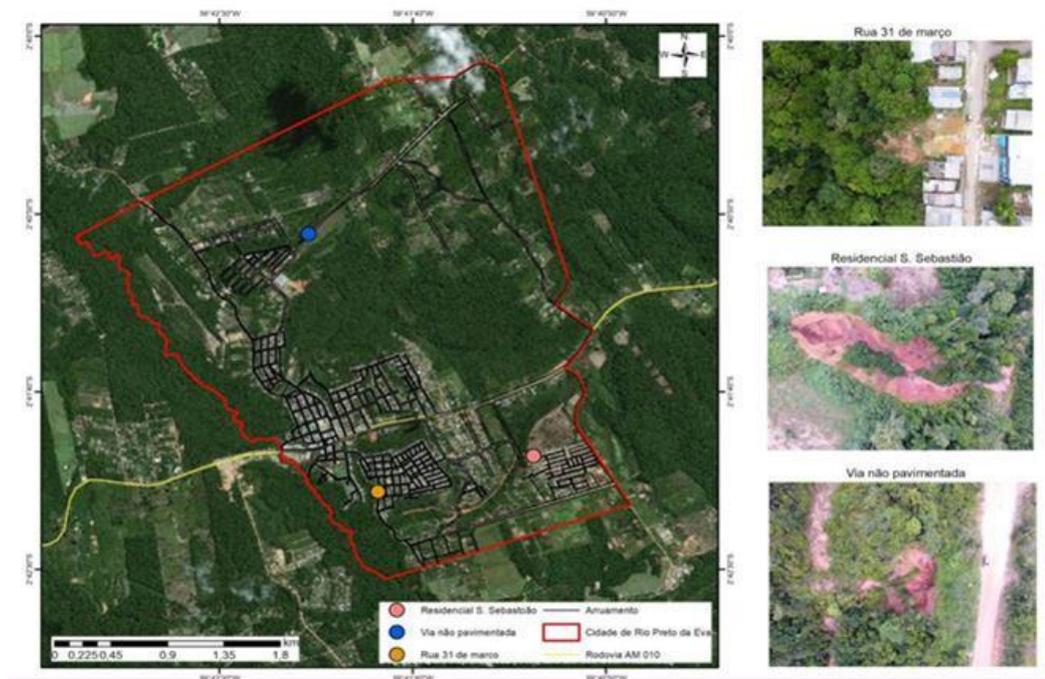
Figura 10 - Mapa de localização das voçorocas de Rio Preto da Eva – AM. Fonte: *Google Earth Pro* (2020); Vant - Latossolo (2020). **Org.:** Os autores.

O principal tipo de degradação ambiental encontrada na malha urbana de Rio Preto da Eva foi a degradação do solo, com ênfase nas voçorocas. Sendo identificadas 3

voçorocas na cidade: a primeira situada no bairro da Paz na rua 31 de março, a segunda no residencial São Sebastião e a terceira às margens de via não pavimentada (**Figura 10**).

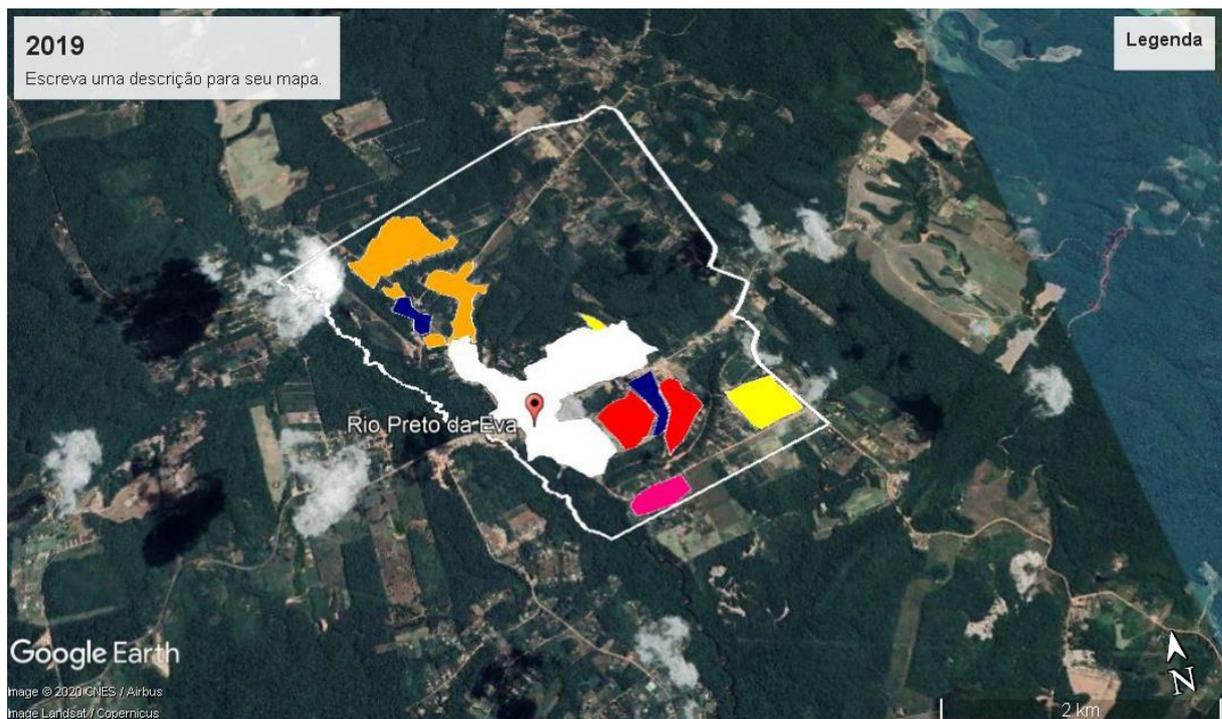
Figura 11 - Evolução urbana de Rio Preto da EVA-AM (2000 a 2019). Fonte: Imagens do *Google Earth Pro* (2020). **Org.:** Os autores.

A **Figura 11** exhibe as mudanças ocorridas ao longo dos anos na cidade, sendo que no início dos anos 2000 a mancha urbana concentrava-se na área próxima ao balneário municipal, localizado na entrada do município. Com o passar dos anos essa área passou

a se expandir para os arredores, fazendo com que novas áreas fossem ocupadas. Dessa forma, ocorreu a expansão do centro ao longo dos anos, sendo que em 2005 a mancha urbana estava em expansão, porém sem grandes aglomerados de domicílios. No entanto, no ano de 2011, essas áreas já estavam consolidadas, fazendo com que novas áreas fossem ocupadas.

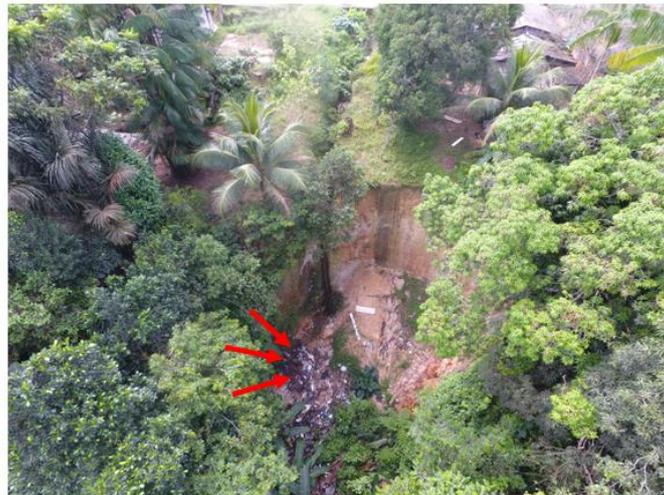
Figura 12 - Voçoroca situada na rua 31 de março em 2019. Fonte: VANT – Latossolo (2019). **Org.:** Os autores.

A primeira voçoroca identificada na cidade, está situada na rua 31 de março (Figura 12), onde na tentativa de contenção da voçoroca, os moradores utilizam a feição como depósito de lixo conforme a representação das setas na **Figura 12**, ressaltando que no município de Rio preto da Eva 51,64% da população total é atendida com coleta de Resíduos Domiciliares, destacando a diferença da taxa de cobertura da população urbana, de 100%, frente à população rural, de 7,97% (SNIS, 2021). Esse acúmulo de lixo também pode causar a proliferação de doenças e contribuir para poluição de cursos d' água.

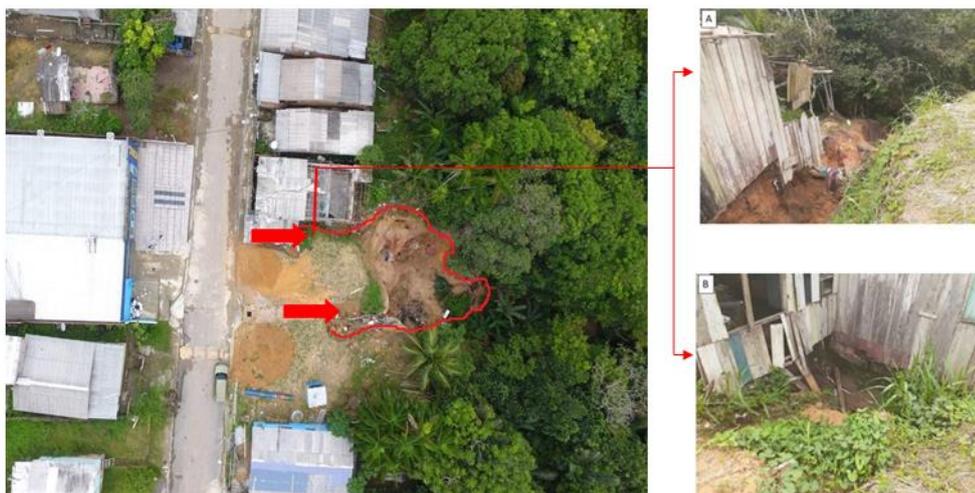
Figura 13 - Cabeceira da voçoroca bifurcada, na rua 31 de março, atingindo a residência em 2020. Fonte: VANT – Latossolo (2020) e Gabriela Mendonça (2020).

Diferente das demais incisões, essa voçoroca já causou a destruição de residências no seu entorno. Em maio de 2019, a feição já havia atingido uma residência e em dezembro do mesmo ano, a feição havia afetado uma segunda residência. Esta voçoroca apresentava inicialmente forma retangular, porém, ao ser realizado o segundo campo na área de estudo, no dia 16/12/2019, foi constatado que a voçoroca passou a ter duas cabeceiras (setas), sendo reclassificada como bifurcada (**Figura 13**) e do tipo conectada.

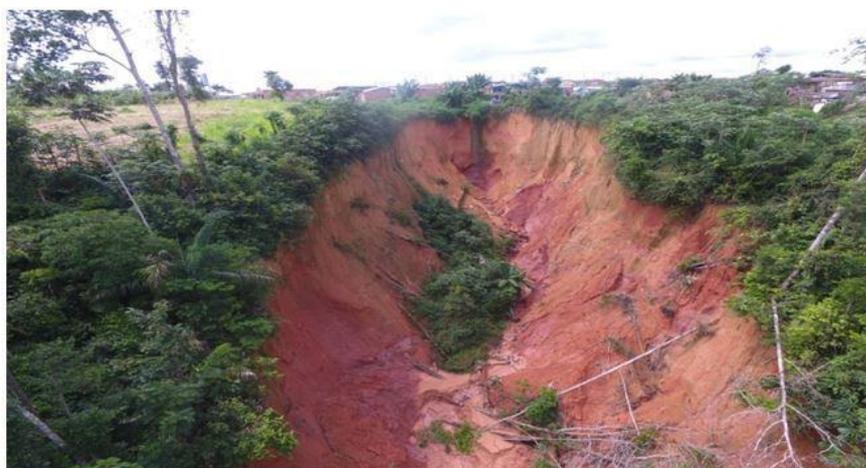
Figura 14 - Voçoroca situada na borda de um conjunto residencial Sebastião em 2019.

A segunda incisão cadastrada está localizada no conjunto Residencial São Sebastião (**Figura 14**). O surgimento dessa feição está diretamente associado com a construção do conjunto residencial, no qual a drenagem pluvial foi direcionada para a encosta, acarretando no surgimento desta.

Essa voçoroca foi caracterizada como forma retangular e do tipo conectada. Esta incisão apresentou o maior potencial de degradação em relação às demais, visto que através da sequência temporal permitiu visualizar a quantidade de material erodido e transportado para o canal à jusante desta.

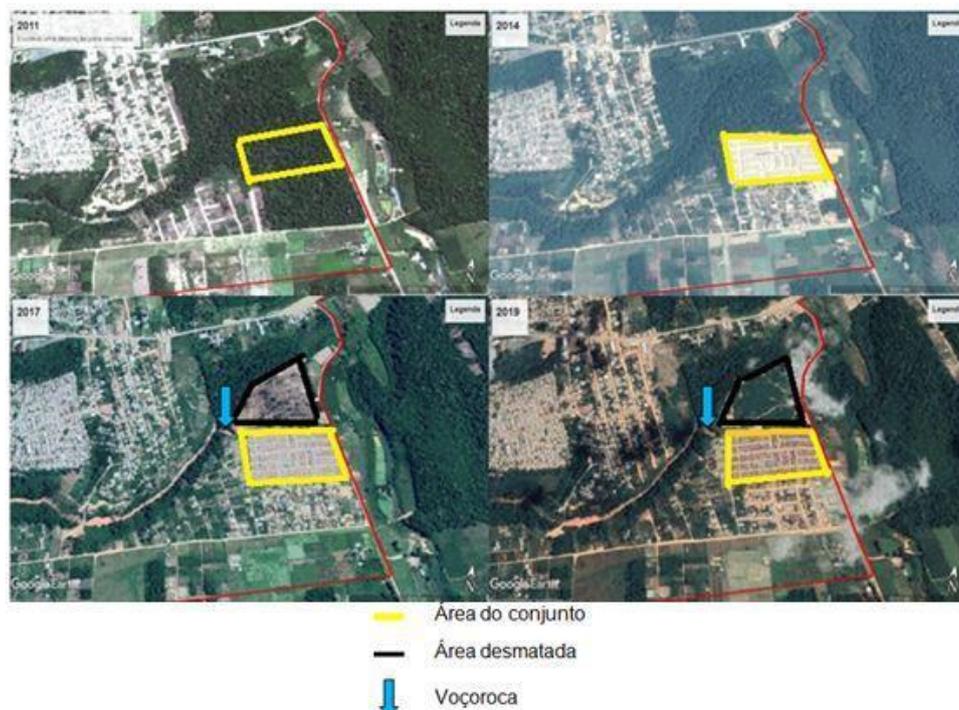
Figura 15 - Linha temporal da construção do conjunto com o surgimento da voçoroca entre 2011 a 2019. Fonte: Imagens do *Google Earth Pro* (2019). **Org.:** Os autores (2019).

A **Figura 15** exibe uma sequência temporal (2011, 2014, 2017 e 2019) do loteamento residencial e o surgimento da incisão, sendo que no ano de 2011 a área ainda

estava florestada, porém em 2017 a vegetação deu lugar às vias de acesso e habitações. Nesse mesmo período deu-se o surgimento desta voçoroca, isto é, o desmatamento da parte da vegetação primária (Floresta Ombrófila Densa), a exposição do solo (Latosolo Amarelo) resultante da terraplanagem e a construção de sistemas de drenagem pluviais ineficientes, aliados à forte declividade da encosta, corroborou para o surgimento da referida feição.

Quando se compara o ano de 2017 com a imagem de 2011, já é possível notar uma mudança na cor da água do canal em face do volume de sedimentos que são provenientes desta incisão erosiva.

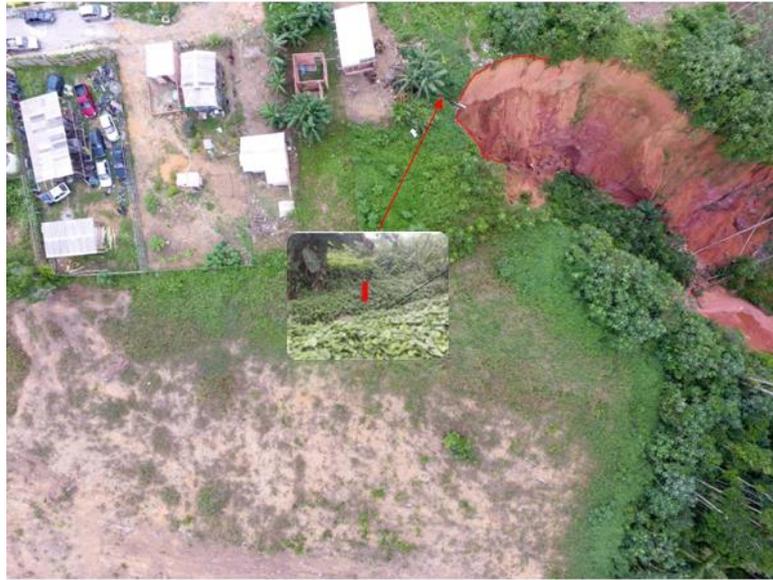
Figura 16 - Canalização de águas servidas no conjunto residencial Sebastião, oriundas das residências próximas (seta em vermelho) para a incisão em 2020. **Fonte:** VANT – Latossolo (2020). **Org.:** Os autores.

O crescimento contínuo desta incisão, tem ligação direta com a canalização das águas servidas (**Figura 16**), oriundas de boa parte das residências à montante. A existência de canalizações nas cabeceiras de algumas voçorocas deixa evidente a importância da drenagem artificial como fator formador de algumas voçorocas (VIEIRA, 2008).

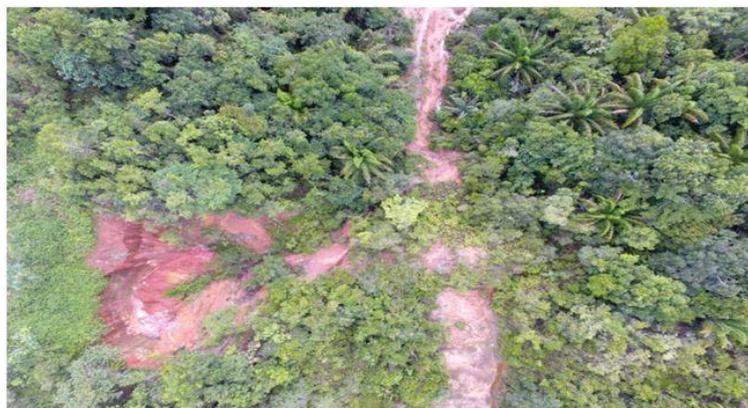
Figura 17 - Voçoroca 3, às margens de via não pavimentada em 2019. Fonte: VANT – Latossolo (2019).

A terceira voçoroca identificada fica localizada em uma estrada não pavimentada (**Figura 17**). Seu surgimento está associado à abertura da estrada facilitando assim o assoreamento superficial da água no solo exposto. Caracterizada quanto a forma e tipo como retangular e conectada, respectivamente.

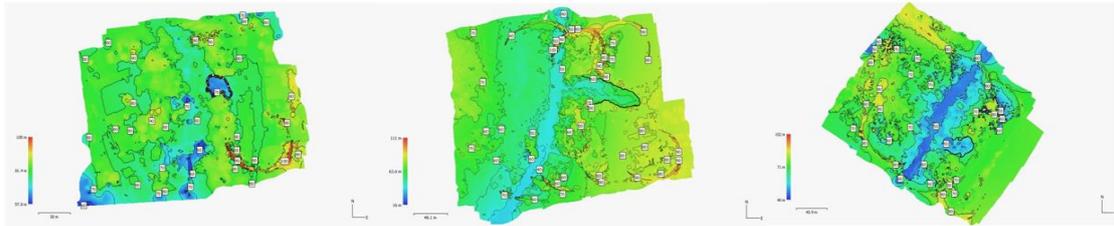
Figura 18 - MDE – Modelo de Elevação/Áreas com voçorocas em 2020. Fonte :
Agisoft Metashape (2020). Org.: Os autores.

As características altimétricas da superfície onde estas voçorocas estão localizadas, extraídas do imageamento com o VANT, possibilitou produzir o Modelo Digital de Elevação – MDE da área com cada feição (**Figura 18**). Foi identificado que a feição 01 está situada em altimetria de 78 m na cabeceira e 64 m no fundo (porção mais à jusante na voçoroca). Possui uma amplitude altimétrica de 14m. A segunda voçoroca encontra-se em altimetria de 80 m em sua cabeceira e a 16 m no fundo de vale, possuindo uma amplitude altimétrica de 64 m. E a voçoroca 3, apresenta em sua cabeceira um valor de altimetria de 70 m e 50 m de elevação no fundo de vale, com uma amplitude altimétrica de 20 m.

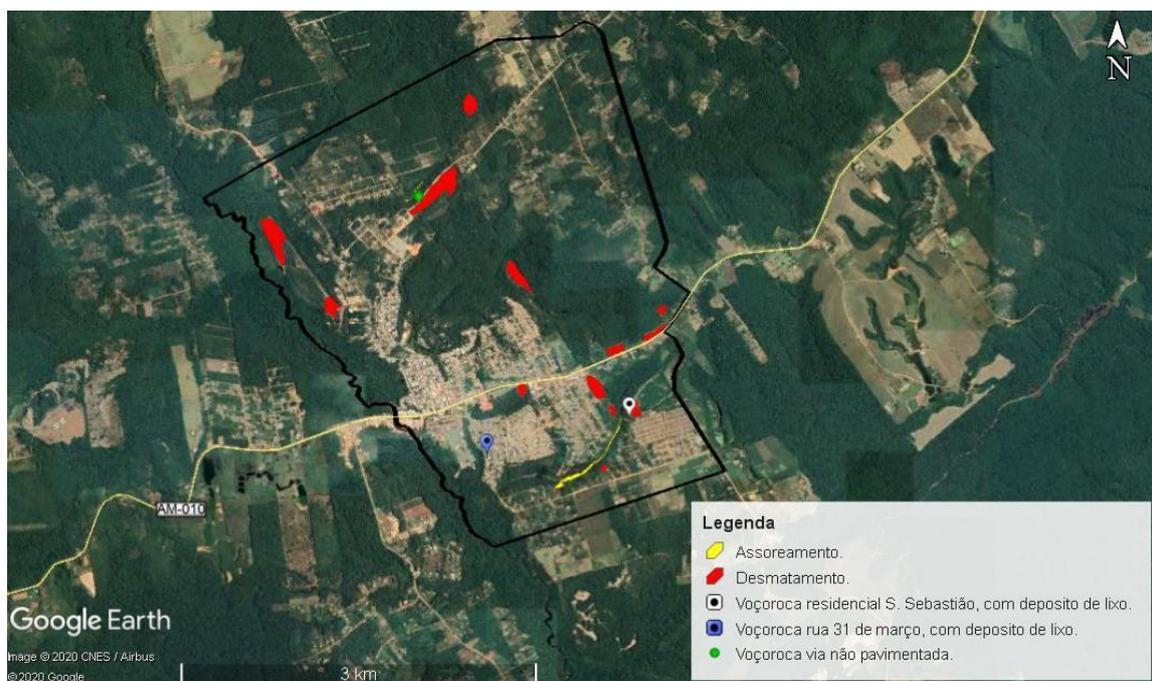
Figura 19 - Tipos de degradação na cidade de Rio Preto da Eva – AM no ano 2020. Fonte:
Imagens do Google Earth Pro (2019). Org.: Lima (2019).

Através das imagens de satélites das áreas desmatadas identificadas, foi observada perda de vegetação natural e áreas assoreadas (**Figura 19**). Os assoreamentos observados estão associados ao material oriundo das voçorocas.

Assim, a principal degradação observada na área urbana de Rio Preto da Eva, foi o desmatamento. Todavia, entendemos que a degradação que mais traz impacto são os assoreamento dos canais, principalmente do canal localizado à jusante da voçoroca 2, o qual encontra-se bastante assoreado. Esse canal apresenta um comprimento em torno de 2400 m, e deste total a metade (1200 m) encontra-se assoreada por sedimentos oriundos dessa voçoroca e/ou das encostas desmatadas ao longo deste.
