Novos Cadernos NAEA

v. 26, n. 1 • jan-abr. 2023 • ISSN 1516-6481/2179-7536

**AVALIAÇÃO DO ESTADO DE
CONSERVAÇÃO DE NASCENTES:
ESTUDO DE CASO EM UM
TERRITÓRIO QUILOMBOLA
ESTABELECIDO NA BACIA DO RIO
FAGUNDES, AREAL – RJ**

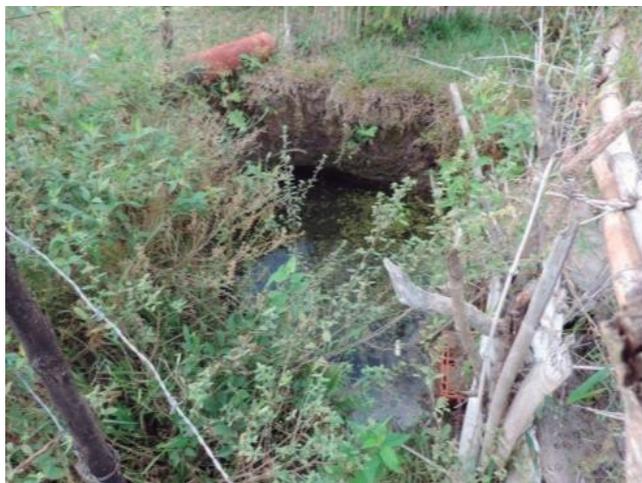
Figura 2 – Nascente 1

e 3. Suas águas possuem coloração clara, odor fraco de material orgânico em decomposição, materiais flutuantes e espumas foram encontrados em pouca quantidade. Próximo à nascente, aproximadamente 3 metros, foi encontrado entulho amontoado misturado a lixo queimado (Figura 4). A vegetação ao redor se encontra altamente degradada, com presença apenas de gramíneas e poucas herbáceas.

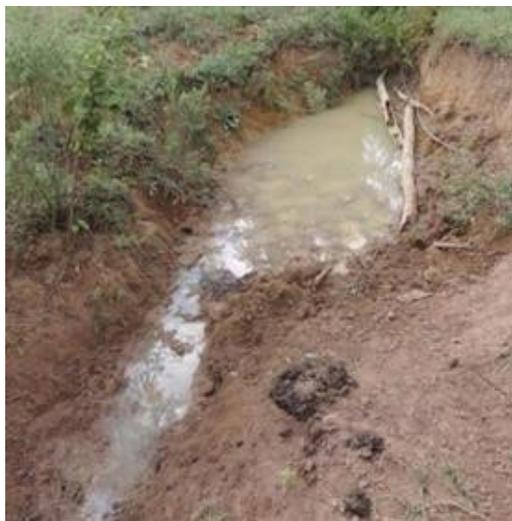
Figura 5 – Nascente 2

A nascente 2 também encontra-se cercada por bambus na tentativa falha de conter a entrada do gado e outros animais. Nota-se fezes de gado logo ao lado do escoamento de suas águas (Figura 5).

As águas provindas do olho d'água possuem coloração clara, porém ao misturarem-se com a terra formando uma coloração barrenta, processo piorado pelo pisoteio do gado. A vegetação ao redor se encontra altamente degradada, com grande presença gramíneas, poucas herbáceas e pequenos arbustos.

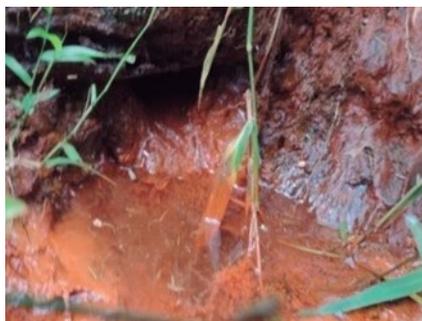
Figura 6 – Nascente 3

A nascente 3 não se encontra cercada ou protegida. Nota-se uma coloração alaranjada forte devido à mistura do solo argiloso com as águas, formando-se uma lama fina, contudo as águas provindas dos olhos d'água apresentam-se claras (Figura 6). A vegetação ao redor se apresenta em baixo nível de degradação, com pouca presença de gramíneas, grande número de herbáceas e de pequenos arbustos, bem como a presença de algumas árvores esparsas.

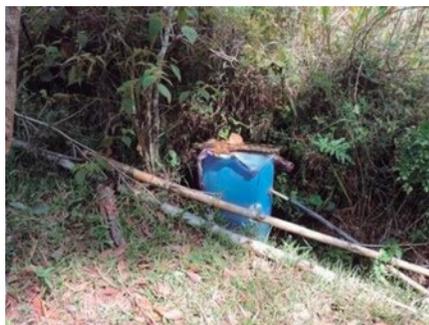
Figura 7 – Estrutura mecânica com barril da nascente 4

A nascente 4 se encontra parcialmente cercada por bambus e protegida por uma estrutura mecânica improvisada com barril de plástico, pedaços de telha, plástico e tubulações de plástico para proteção dos olhos d'água, reserva e impedimento da entrada de animais (Figura 7).

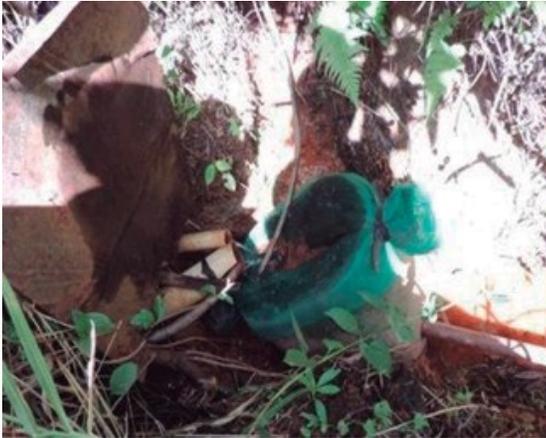
Figura 8 – Estrutura mecânica com balde e filtro de tela plástica da nascente 4

As águas providas das tubulações apresentam-se transparentes. Logo abaixo desta estrutura encontra-se outra estrutura mecânica, cercada por arame farpado e mourões de madeira, parecida com a primeira, porém menor e com um filtro feito de tela plástica, como mostra a Figura 8. Nota-se uma lama fina de cor alaranjada que fica retida no filtro devido à mistura do solo argiloso com as águas, contudo as águas providas dos tubos se apresentam transparentes.

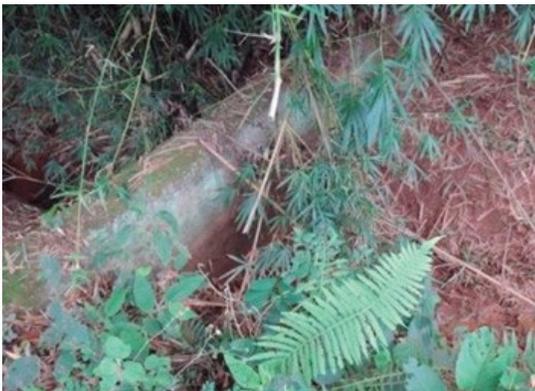
Figura 9 – Barreira de cimento da nascente

Poucos metros abaixo desta nascente encontra-se uma pequena barreira de cimento, como mostra a Figura 9, que indica que anteriormente havia um volume de água muito maior que o produzido hoje e era retido nesta pequena barreira.

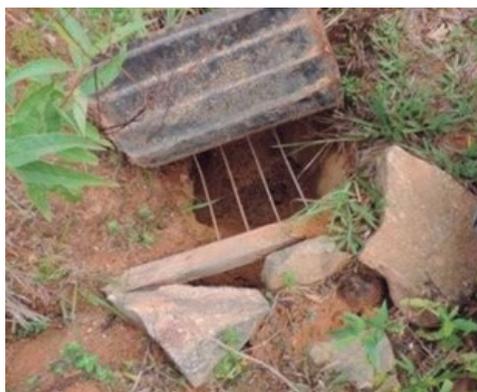
Figura 10 – Nascente 5 se encontrou seca

A nascente 5 encontra-se completamente seca. Nela foi encontrado um remanescente de estrutura mecânica improvisada com um pedaço de material plástico rígido, grade de ferro, madeira, rochas e telha metálica (Figura 10).

O que indica que no passado esta nascente produzia um volume suficiente de água para captação. A vegetação ao redor se encontra altamente degradada, com presença apenas de gramíneas e poucas herbáceas.

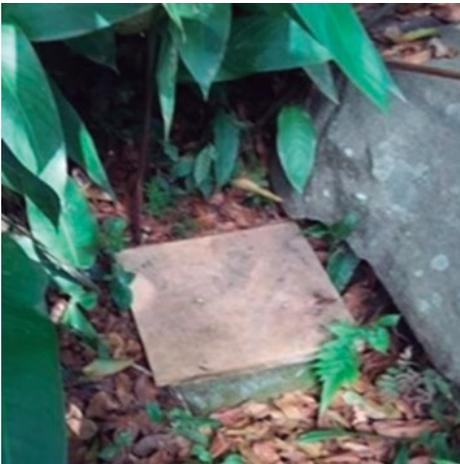
Figura 12 – Nascente 7

A nascente 7, por sua vez, está presente dentro dos limites de uso de uma residência, como pode ser observado na Figura 12.

Encontra-se sem cercamento, contudo com proteção mecânica improvisada feita de cimento, tubulações de plástico e pedra a fim de formar uma caixa que proteja os olhos d'água e evite a entrada de animais. A vegetação ao redor se encontra em baixo nível de degradação, com presença de gramíneas, herbáceas, arbustos e árvores esparsas ao seu redor.

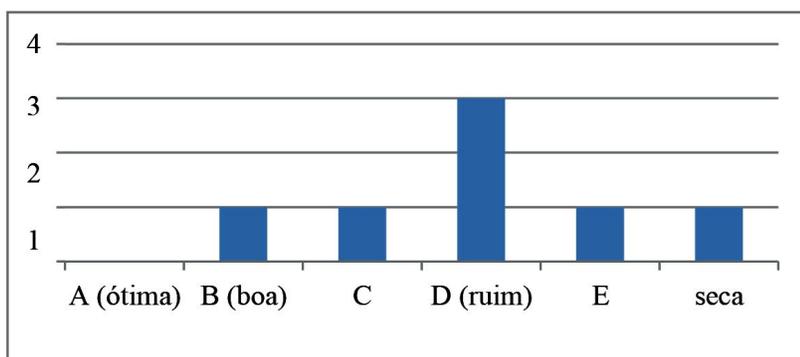
Gráfico 1 – Número de nascentes em cada classe de grau de preservação

De acordo com o gráfico, pode-se notar que uma nascente se encontra em péssimo estado, três nascentes em estado ruim, uma em estado razoável e apenas uma nascente em bom estado. O que no âmbito técnico indica que as nascentes não estão em um bom nível conservação. Já no âmbito dos moradores locais, o nível de conservação não é considerado ruim na maioria das nascentes, uma vez que não possuem conhecimento sobre fatores que podem afetar diretamente a qualidade das águas das nascentes. Os mesmos apontam somente a contaminação de fezes e urina do gado e o aparecimento de animais vivos e mortos dentro das nascentes como fatores que os fazem classificar algumas nascentes como em estado ruim ou péssimo.

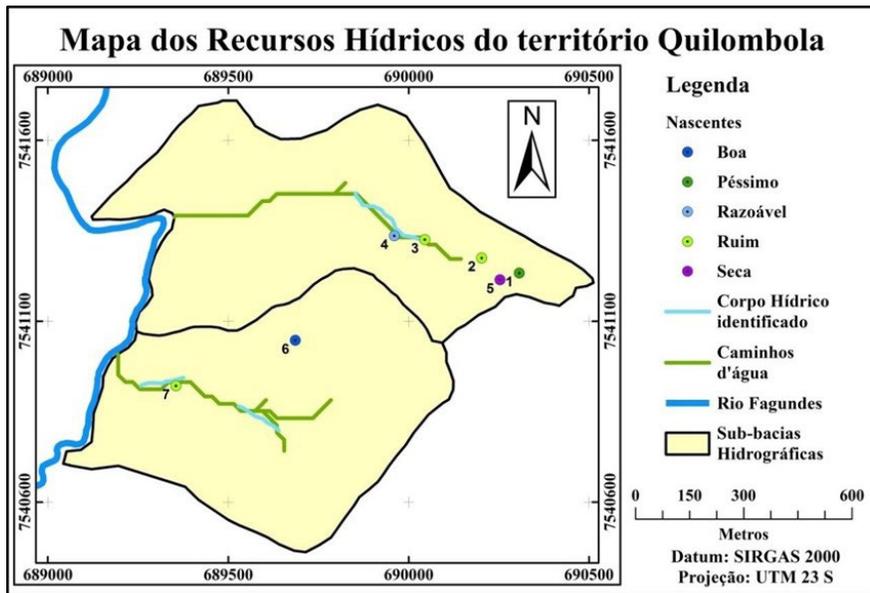
Mapa 1 – Localização dos recursos hídricos no território quilombola Boa Esperança

Abaixo, encontra-se o produto final foi obtido no estudo, um mapa das nascentes identificadas contendo um diagnóstico preliminar da situação hídrica local, que caracteriza os níveis de conservação e degradação das águas das sub-bacias estudadas (Mapa 1).

Nota-se no local grande número de nascentes com alto grau de degradação e com alto potencial de recuperação, e outras que precisam ser preservadas. Para reversão desta situação é necessário etnomapeamento das nascentes, restauração da vegetação, aplicação de técnicas mecânicas para proteção dos olhos d'água, cercamento das nascentes, e manutenção da qualidade das águas bem como o manejo adequado das nascentes na região pela comunidade quilombola. Assim, será garantido uso em regime comunal das águas que nascem dentro do território quilombola Boa Esperança, evitar-se-á conflitos e respeitar-se-á a cultura tradicional local.
